Informe Técnico
Editado por CERESIS

El Terremoto de Pisco-Perú **15 de Agosto de 2007**

INFORME DE LA MISIÓN CERESIS/UNESCO

RECONOCIMIENTO REALIZADO EN LA ZONA AFECTADA POR EL SISMO DE PISCO, PERU, DEL 15 DE AGOSTO DE 2007

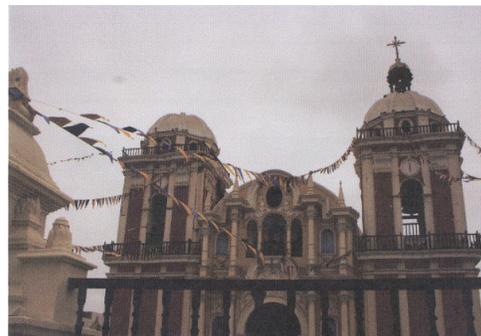
Chilca: La iglesia presenta daños en ambos campanarios, habiendo colapsado el sombrerete y la cruz de uno de los ellos, como se muestra en la figura 2.

Fig.2 Iglesia en Chilca.

También pueden observarse fisuras y grietas horizontales y verticales de importancia en ambos. El altar se encuentra fuertemente dañado. El muro de adobe aledaño a la iglesia sufrió derrumbes parciales. Muchas viviendas

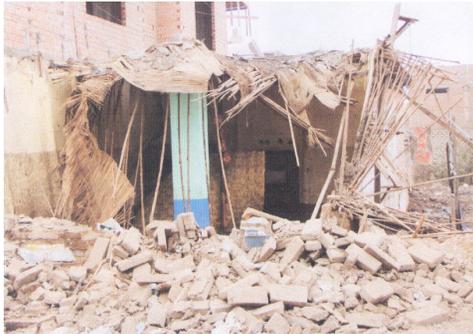
Mala: Se encuentran numerosas construcciones de adobe muy dañadas, con derrumbes parciales y/o totales de sus muros, y en muchos casos, colapsos de techos construidos con rollizos de madera y caña como en la figura 3.

Fig.3 Vivienda en Mala.

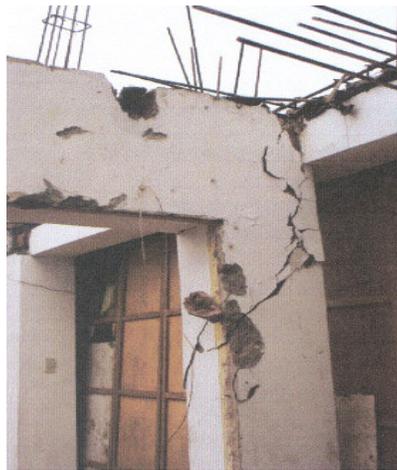
En la figura 4 observa un muro de mampostería de ladrillo y columnas de hormigón armado con daño estructural severo.

Fig.4 Vivienda en Mala.

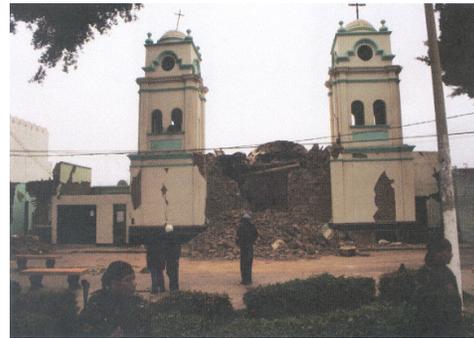
Guadalupe: La iglesia fue gravemente afectada, con derrumbe de parte de sus muros de adobe y colapso parcial de la bóveda de quincha. Los campanarios se encuentran agrietados como lo muestra la figura 5.

Fig. 5 Iglesia en Guadalupe.

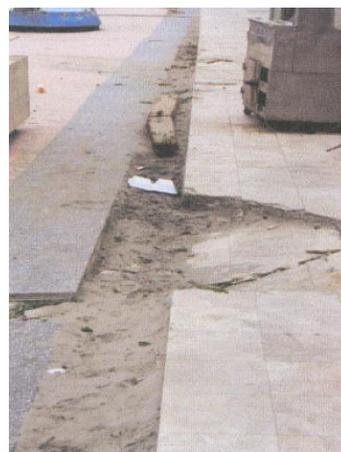
Paracas: La costa de Paracas fue afectada por un Tsunami, con sobre-elevación del nivel del mar del orden de dos metros y penetración tierra adentro en el orden de los doscientos metros. La costanera de Paracas sufrió corrimientos del orden de los 0,60 metros y hundimientos del orden de 0,20 metros, evidenciados por fuertes distorsiones del pavimento y la rotura de los pisos de baldosas del lugar (Fig.6).

Fig. 6 Paracas.
Costanera.

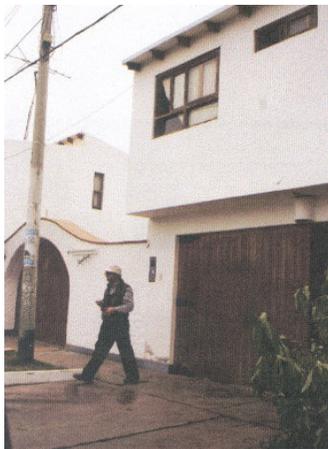
No obstante la violencia del fenómeno mencionado es importante señalar el buen comportamiento que en general tuvieron la mayoría de las construcciones vecinas, como la casa de la figura 8.

Fig. 8 Paracas. Casas Residencial.

En general pudo observarse que se trata de viviendas residenciales, de mampostería de ladrillo y estructura de hormigón armado, que no sufrieron daños significativos. También existen en el lugar edificios de varios pisos de buena construcción, así como estructuras elevadas de hormigón armado para tanques de agua, que no sufrieron daño alguno. Según pudo recabarse de pobladores del lugar, las construcciones mencionadas se encontrarían fundadas sobre arenas, mediante zapatas corridas, a profundidades del orden de 0,80 metros o más.

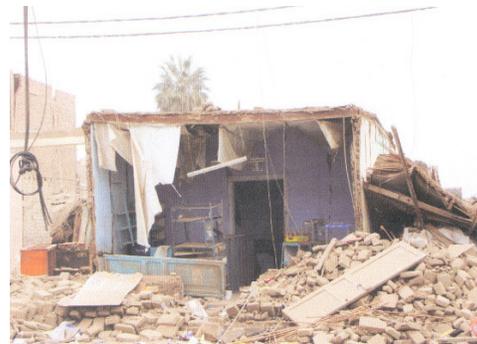
Pisco: El centro de la ciudad sufrió daños muy severos; particularmente, figura 9, toda la construcción de adobe con derrumbes generalizados de muros y el colapso de numerosos techos de viviendas.

Fig. 9 Vivienda en Pisco.

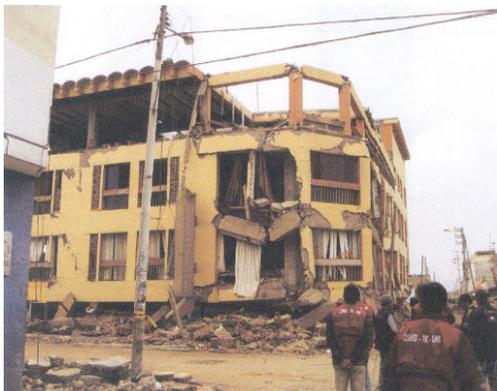
Fig. 11 Hotel Embassy. (Foto Ing. Juan Carmona)

Así como la figura 11, en el caso del hotel Embassy.

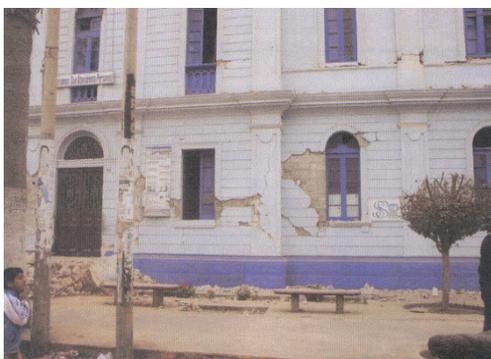
En la figura 12, el hospital San Juan de Dios fue severamente afectado, con agrietamientos muy importantes de sus muros de mampostería de ladrillo y desprendimientos muy significativos.

Fig. 12 Hospital fuertemente dañado en Pisco.

Resulta muy significativo el buen comportamiento de la parte nueva de dicho hospital. Pueden observarse daños extendidos en las construcciones con muros y tabiques divisorios de mampostería cerámica de ladrillo hueco.

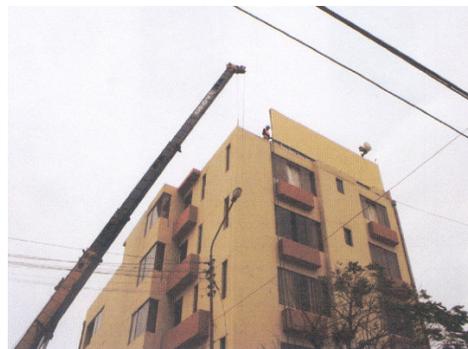
Fig. 13 Pisco. Edificio Céntrico.

En muchos casos los mismos colapsaron totalmente. También fallaron tabiques en voladizos y balcones por falta de refuerzos y fragilidad. En general puede verse que la construcción de albañilería maciza con estructura hormigón armado tuvo un excelente comportamiento. Así lo evidencian muchos edificios de varios pisos como el de la figura 13, así también como las construcciones elevadas para tanques de agua.

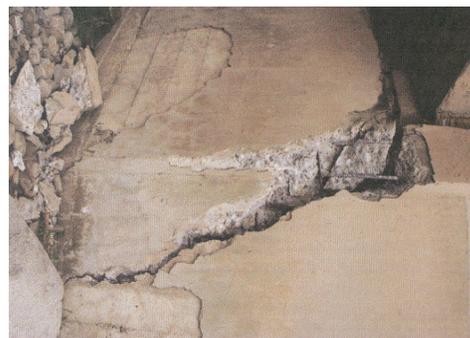
Puente Huamani: Sufrió fuertes daños, particularmente en la pila central, la que presenta roturas de ambos topos sísmicos, con fracturación total y corte de armaduras por el impacto del tablero central en su dirección transversal, tal como se muestra en la figura 14.

Fig. 14 Puente Huamani. Pila Central.

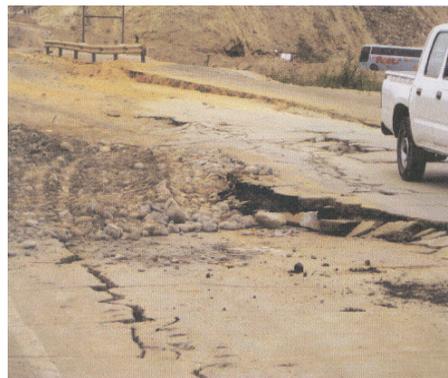
La figura 15 muestra los terraplenes de aproximación al puente que sufrieron asentamientos y agrietamientos muy importantes.

Fig. 15 Asentamiento camino. (Foto Ing. Juan Carmona)

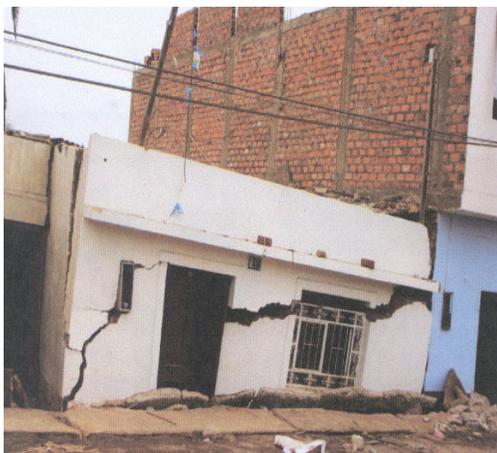
Tambo de Mora: En esta localidad se observaron efectos de licuación del suelo devastadores. Son pocas las referencias bibliográficas que el suscripto conoce con niveles de daños como los ocurridos. Numerosas viviendas sufrieron hundimientos del orden del metro al metro y medio por debajo del nivel de la calle. En la figura 16 se observa que las casas fueron dislocadas y partidas en forma absolutamente extrema. Se destaca que en muchos casos se trata de construcciones de mampostería de ladrillos de relativa buena construcción.

Fig. 16 Tambo de Mora. Vivienda.

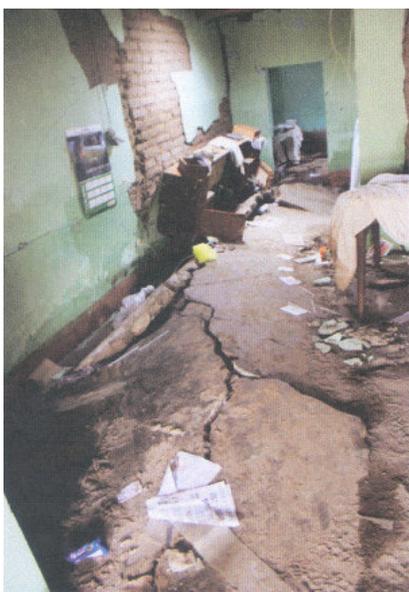
Fig. 17. Tambo de Mora.

Los interiores de estas viviendas sufrieron daños extremos con roturas totales, levantamientos y distorsiones severísimas de sus pisos, así lo muestra la figura 17. Postes y árboles fueron desgajados y literalmente arrancados del suelo.

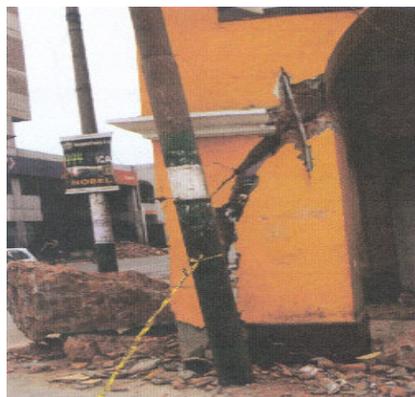
Edificio de mampostería, esquina de la plaza central: Sus pilares y muros se encuentran fuertemente agrietados y quebrados. Se considera su estado actual cercano al colapso (Figura 18).

Fig. 18 Ica. Edificio esquina frente a la plaza.

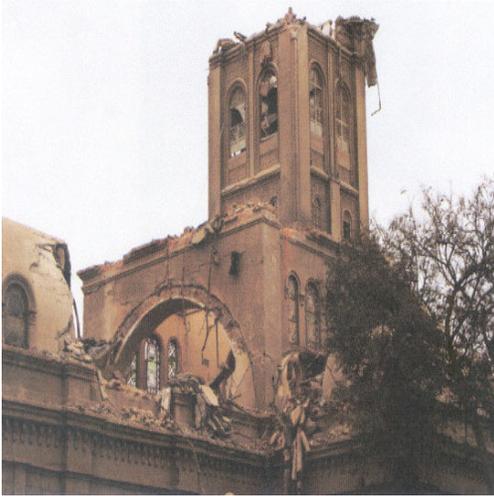
Iglesia del Señor de Luren: Se observan severos daños a la mampostería. Caída de capiteles y fuertes agrietamientos de las torres superiores. La figura 19 muestra la bóveda central colapsada parcialmente.

Fig. 19 Ica. Iglesia del Señor de Luren.

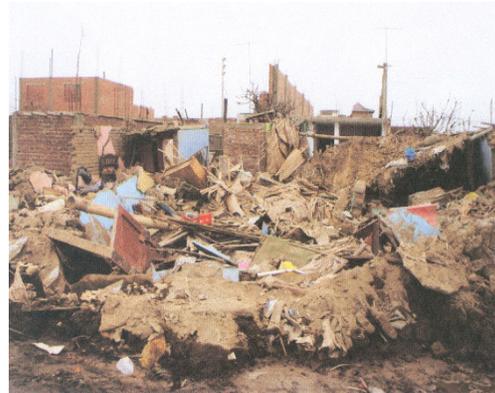
Es claro que los mayores daños se han producido en viviendas de adobe como lo muestran las figuras 20 y 21, las que en áreas muy extendidas de Pisco, Chíncha, San Clemente y otras localidades, sufrieron derrumbes y/o colapso total.

Fig. 20 Construcción de Adobe. Colapso.

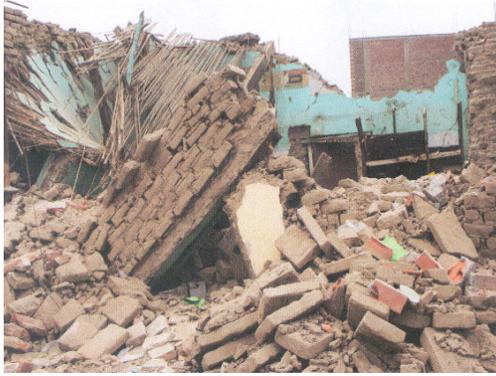
Resulta significativo que el adobe no se encuentra en general partido, a pesar de estar constituido por un limo arenoso de muy baja plasticidad.

Fig. 21 Construcción de Adobe. Colapso.

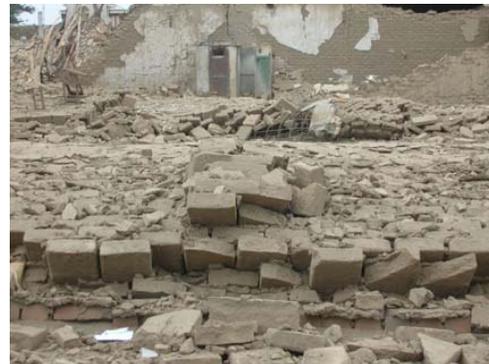
Durante la inspección se pudo comprobar que este tipo de vivienda es mayoritariamente de un piso y se construye con unidades de barro secadas al sol, fabricadas con una tierra limosa con un contenido importante de arena sin incluir paja en su composición, estos adobes se unen con un mortero de barro fabricado con el mismo tipo de suelo al cual se agrega más arena. El resultado es una albañilería de baja adherencia entre las unidades y el mortero, como se comprueba al observar el estado de los adobes en los muros que han sufrido vaciamiento, ver Figura 2.

Figura 2. Muestra de la baja adherencia en las construcciones de adobe.

Además de la baja adherencia de la albañilería de adobe, se pudo comprobar que las viviendas de adobe se construyen sin ningún tipo de refuerzo que permita conservar la integridad de la estructura una vez que se produce el agrietamiento de los muros o del encuentro entre muros, produciendo inevitablemente el colapso parcial o total de la vivienda. Este colapso parcial o total de los muros fue la causa del derrumbe de los sistemas de piso de las techumbres, lo que se encuentran apoyados directamente sobre los muros. El colapso de los muros y el derrumbe de las techumbres fueron las principales causas del número de las víctimas de este terremoto.

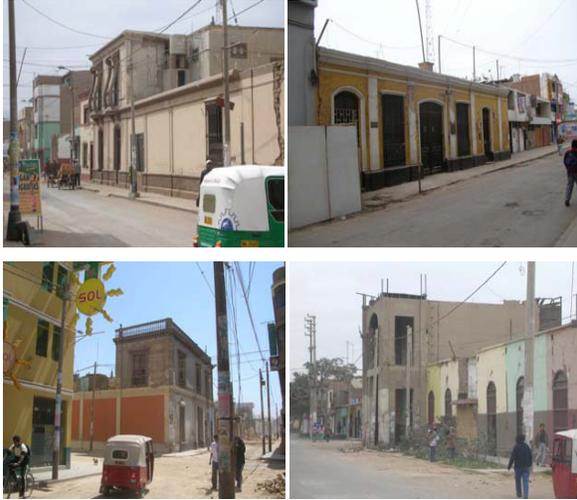
En las figuras 3 y 4 se muestran viviendas de adobe de las zonas urbanas de las ciudades con mayor número de habitantes y de las zonas rurales o de las localidades de menos número de habitantes de la zona visitada. En la Figura 5 se muestran algunos detalles que pueden considerarse como típicos de estas viviendas de adobe.

Figura 3. Viviendas de adobe en sectores urbanos

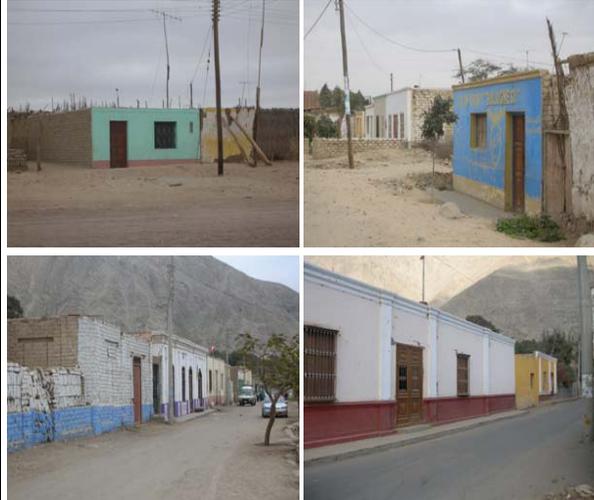
Figura 4. Viviendas de adobe en sectores rurales

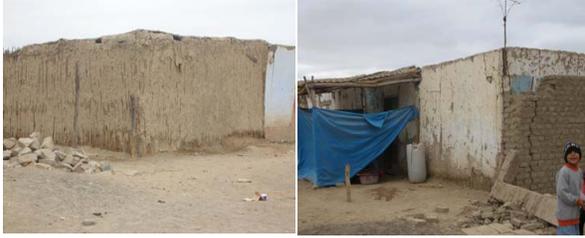
Figura 7. Viviendas de Quincha en Ocucaje

Durante la inspección realizada se pudo comprobar que las viviendas de quincha permanecieron en pie con muy poco daño, no así construcciones vecinas de adobe, por lo cual se puede aceptar que este tipo de construcción corresponde a una clase de vulnerabilidad diferente a las viviendas de adobe. En la medida que estas construcciones se encuentren en buen estado de conservación y cuando se hayan utilizado en su construcción maderas resistente a la humedad y a la acción de insectos, pueden corresponder a una clase de vulnerabilidad del Tipo C (IGP, 1979, Monge y Astroza, 1989).

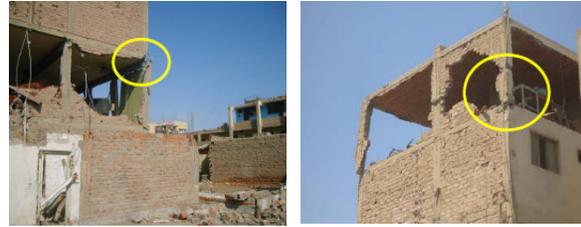
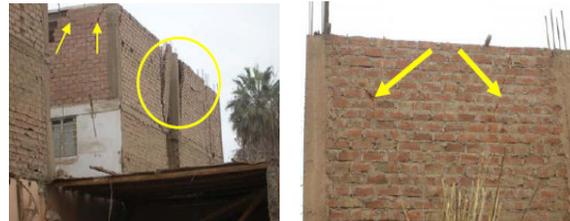
Algunos de estos defectos, se observaron en edificios ubicados en la zona epicentral, como se muestran en las fotos superiores de la Figura 11.

Figura 11. Daños en edificios de albañilería reforzada

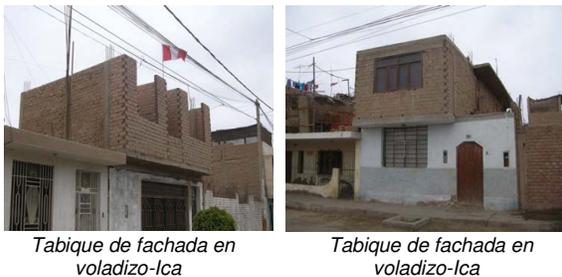
Este tipo de albañilería se utiliza principalmente en los tabiques de albañilería existentes en las fachadas de edificios con voladizo, ver Figura 13. En la zona epicentral, especialmente en la ciudad de Pisco se pudo comprobar que un número importante de estos tabiques se dañaron severamente, como se muestra en la Figura 14. El daño observado lo producen las acciones sísmicas que actúan perpendicular al plano de la fachada y se debe a que estos tabiques, por lo general, se apoyan contra tabiques perpendiculares a través de una conexión dentada, como se aprecia en la Figura 13, la que resulta insuficiente para evitar el vaciamiento del tabique.

Figura 13. Muestra de tabiques de fachada en voladizo

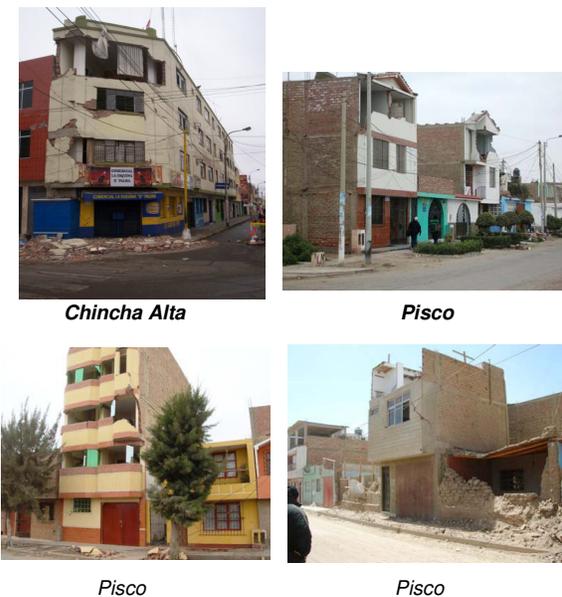
Figura 14. Daños en tabiques de fachada en voladizo

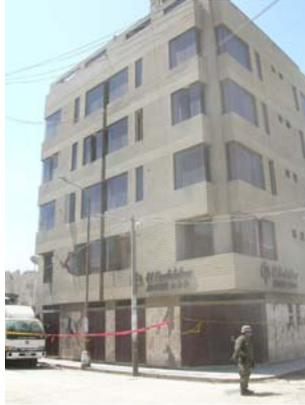
Pisco

En algunos edificios de hormigón armado, la situación destacada se vio favorecida por la falta de vigas en una de las direcciones de la planta, especialmente en los edificios con losas prefabricadas construidas con viguetas y bovedillas. En estos casos, las vigas en la dirección paralela a las viguetas no tienen más altura que el espesor de la losa, disminuyendo con ello la rigidez del edificio en esta dirección y aumentando en forma considerable las demandas de deformación de las columnas producto de sus dimensiones, más bien reducidas, y de su orientación (ejes más débil), situación que generó daños que se pueden clasificar como “destrucción parcial” según la descripción de la Tabla 3.

Figura 15. Daños en edificios de Hormigón Armado

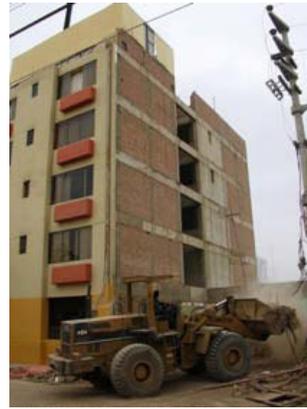
Pisco

Otro tipo de daño observado en estos edificios se produjo por choque con edificios vecinos, como se muestra en la figura 17.

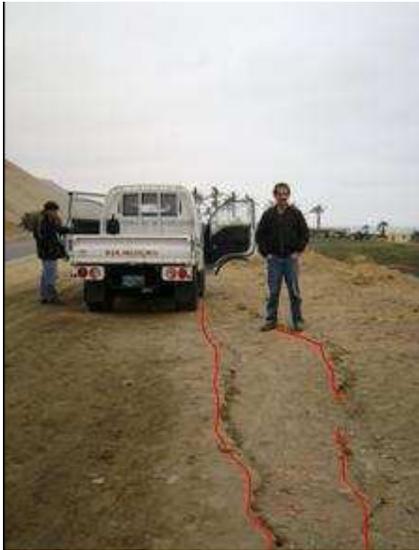
Fig. 2. Grietas en el hombrillo de la carretera en zona de relleno.

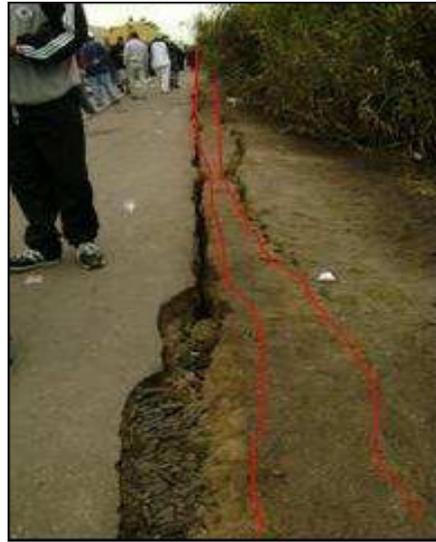
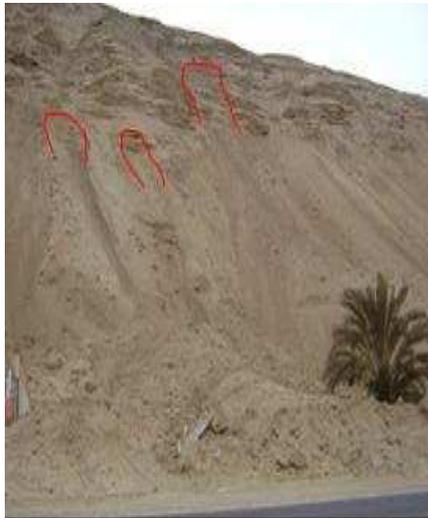
carretera hay evidencias de pequeños derrumbes, del cual gran parte ya había sido recogido al momento de la inspección (Figuras 2 y 3). El segundo sitio con evidencias (Fig.1 pto 2), se encuentra en la coordenada ($13^{\circ}24'22''S$ - $76^{\circ}11'8''W$). La vía presenta grietas sub-paralelas en ambos lados de la vía con desplazamiento lateral de 25 a 40 cm. promedio de ancho en las grietas y con rumbo preponderante $N20^{\circ}W$, además en el talud se observan pequeños derrumbes. (Figuras 4, 5, 6, y 7). Hubo también falla de borde en el hombrillo norte de la vía, en el Km. 190 (Figura 1, pto 3 y figura 8). En los sitios inspeccionados la carretera corta pantanos que corresponden a depósitos marinos compuestos de arenas y gravas, de edad Holocena.

Fig. 3. Pequeños derrumbes en el talud.

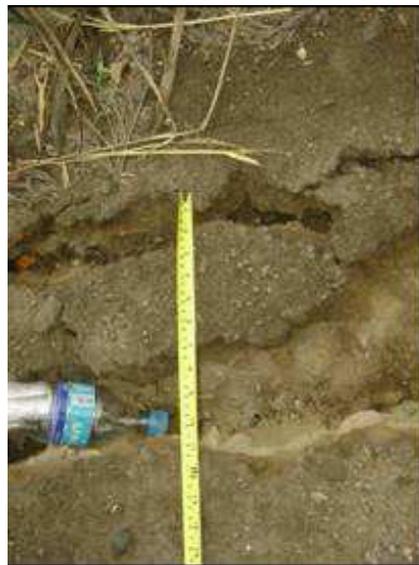
Figs. 4 y 5. Grietas en el borde de la carretera con un ancho promedio entre 25 y 40 cm.

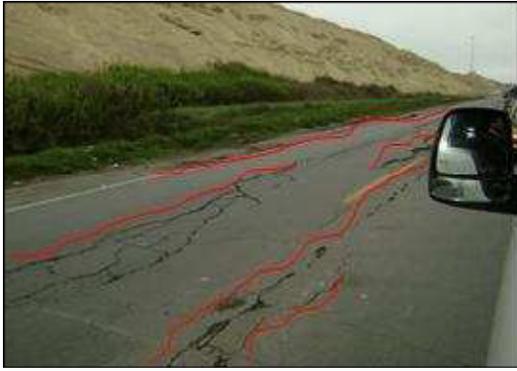
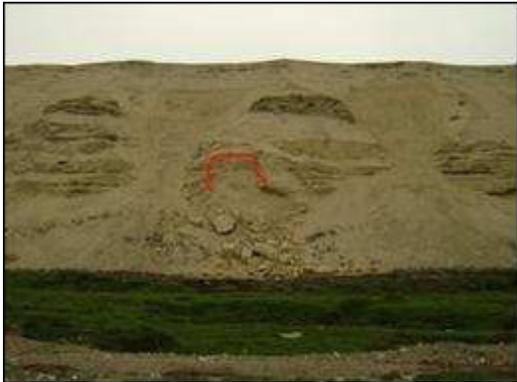
Figs. 6 y 7 Grietas con desplazamiento lateral del terreno y derrumbes en el talud

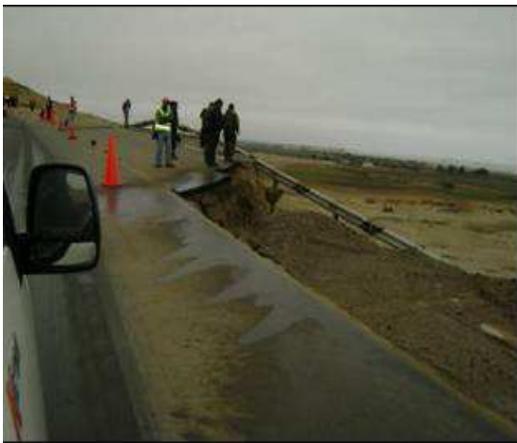
Fig. 8 Falla de borde en la carretera.

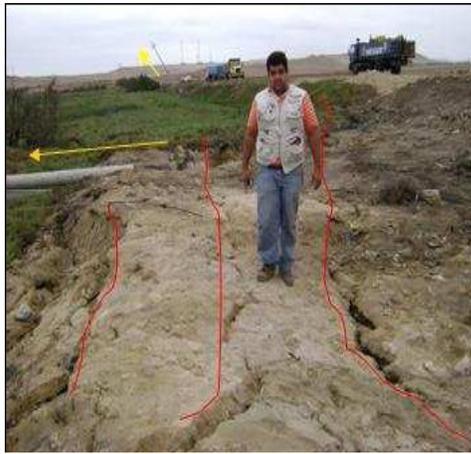
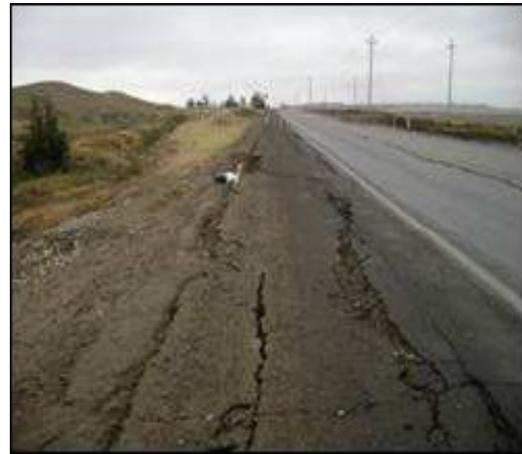
Fig. 12. Grietas sub-paralelas con desplazamiento lateral, en este sector la carretera se encuentra sobre relleno.

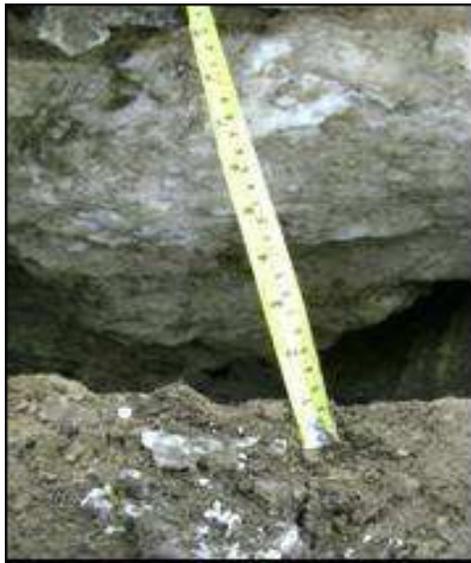
Figs. 10 y 11. Grietas con desplazamiento lateral, promedio entre 10 y 25cm. Afectando la carretera y el tendido de la línea eléctrica.

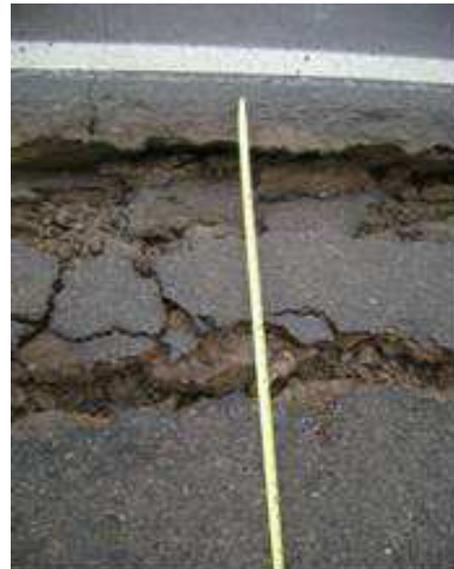
Fig. 13. Grieta de 29cm. al borde de la vía.

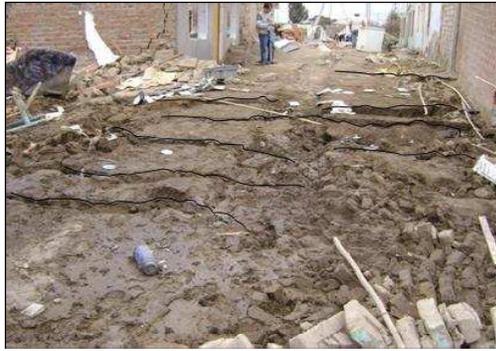
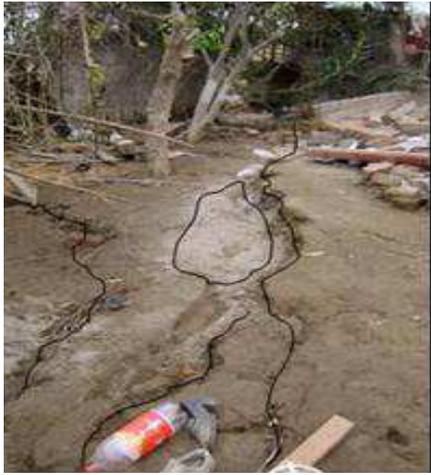
Los daños producto del fenómeno de licuación se observaron en cualquier tipo de edificación (viviendas construidas con material noble o con el tradicional adobe). (Figuras 17, 18 19 y 20). Otra de las evidencias importantes fue la presencia de grietas subparelalas con desplazamiento lateral del terreno, éstas se observaron principalmente hacia la zona norte de la población, y afectaron un gran número de viviendas (Figuras 21 y 22)

Figs. 21 y 22. Grietas sub paralelas con desplazamiento lateral, afectando un gran número de viviendas.

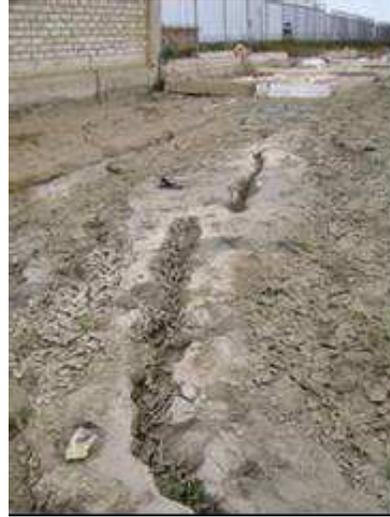
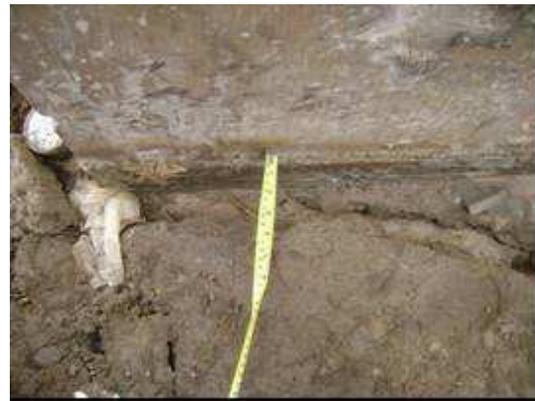
En las instalaciones de la penitenciaría de Chíncha y sus adyacencias (Figura 23) los daños observados se debieron en su mayoría a licuación de suelos, las paredes del perímetro volcadas con grietas en la base que la dejaban al descubierto (Figs. 24 y 25).

Figs. 24 y 25. a) Volcanes con eyección de agua y arena, adyacentes a las paredes perimetrales de la penitenciaría de Chíncha y b) grieta de 4 cm. de ancho que separa parte de la pared perimetral del suelo.

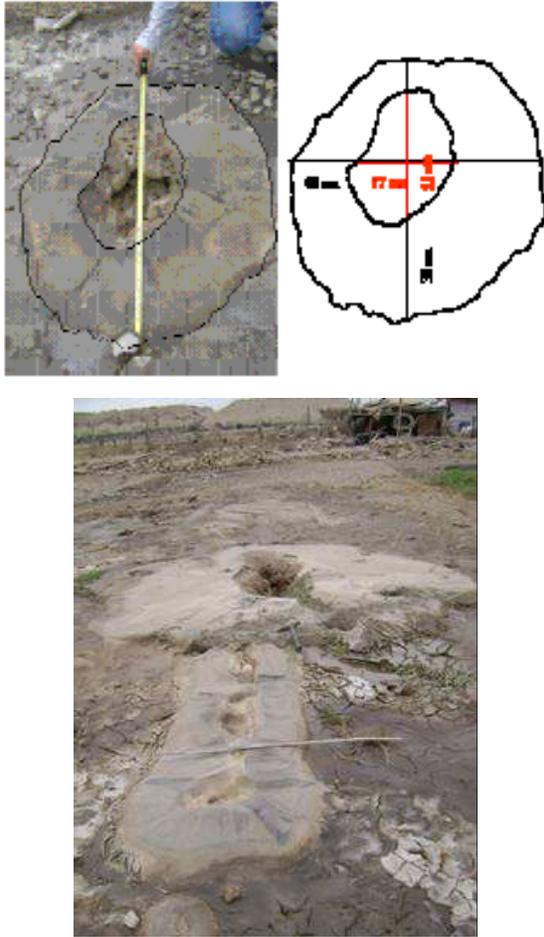
En el terreno adyacente a la penitenciaría en dirección norte, la manifestación de licuación se expresó como volcanes de arena alineados, y grietas sub-parallelas de rumbo NS y rumbo N80°E. Los tamaños de los volcanes varían desde pocos centímetros hasta 2 metros promedio (Figuras 26 y 27).

Figs. 26 y 27. Volcanes de arena en las adyacencias a la penitenciaría de Chíncha.

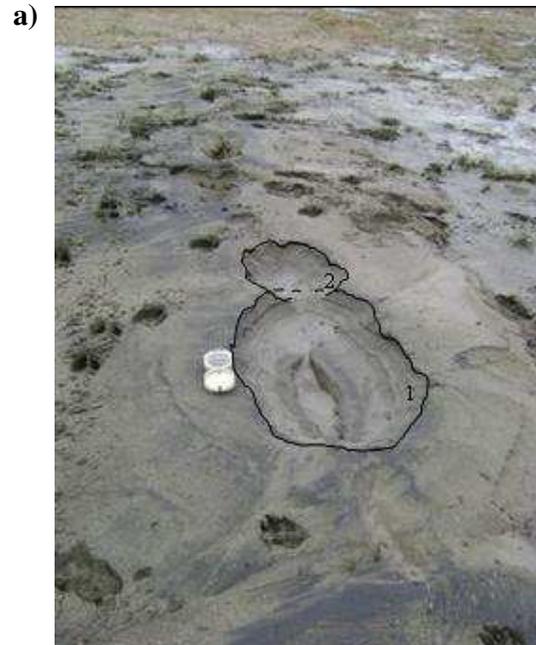
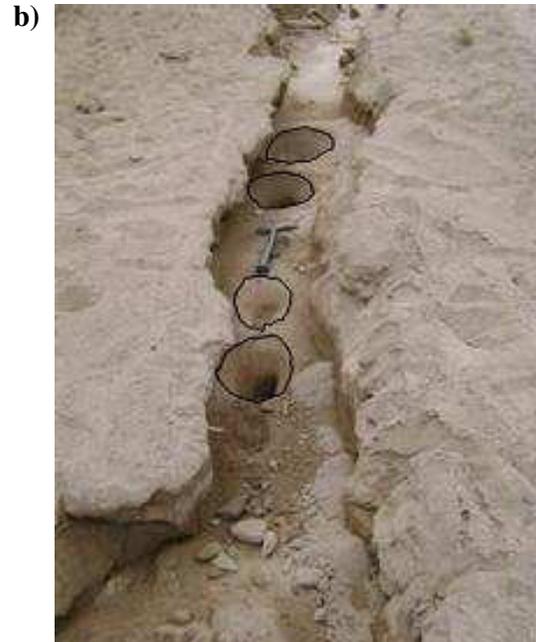
Figs. 28 y 29. Evidencias de licuación posiblemente originadas por las réplicas a) sobre volcán de mayor diámetro se evidencia otro de menor diámetro. b) Volcanes de arena entre grietas.

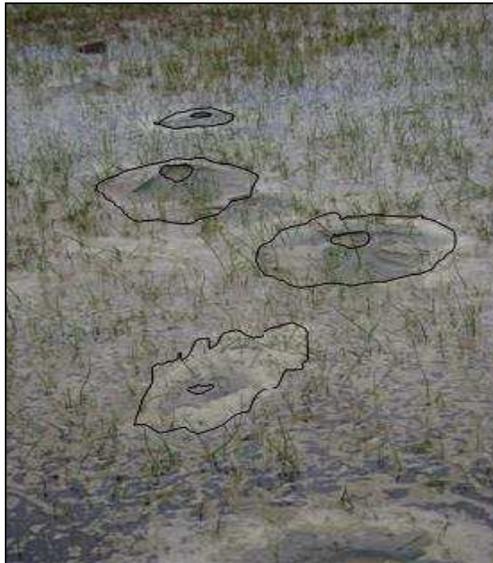
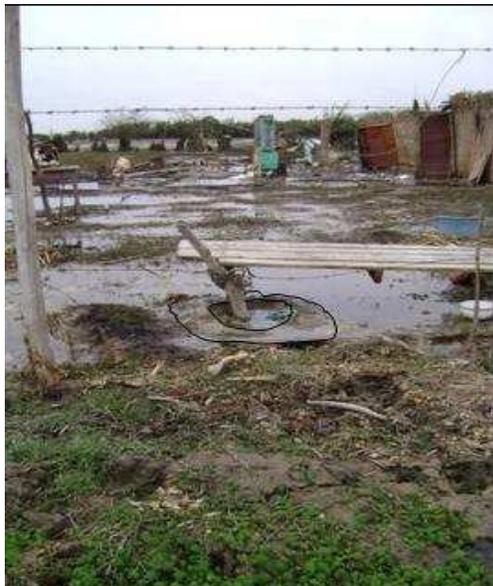
Figs. 30 y 31. Volcanes de arena en áreas inundadas por el tsunami al norte de la penitenciaría de Chíncha.

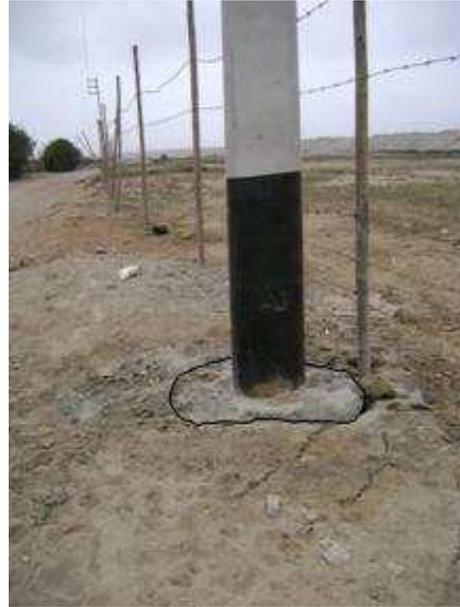
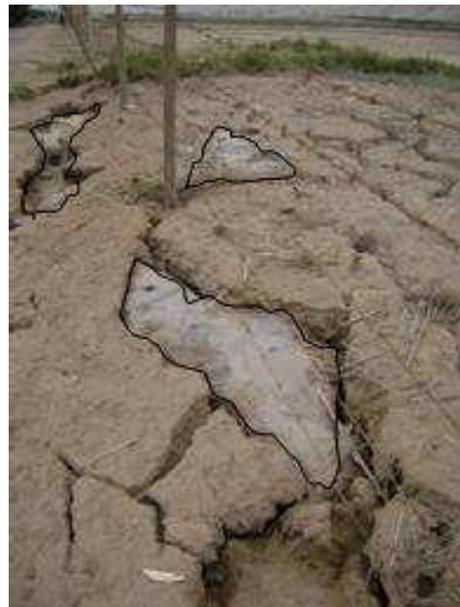
Figs. 32 y 33. Volcanes de arena aprovechando oquedades pre-existentes.

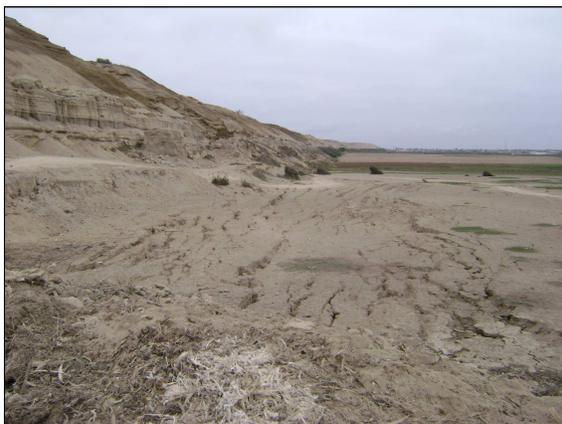
Fig. 34. Grietas con desplazamiento lateral al este de la penitenciaría de Chíncha.

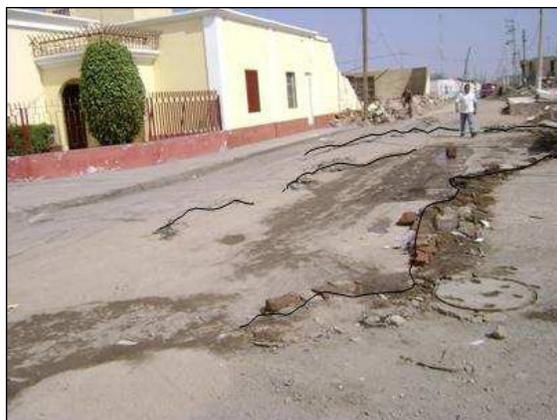
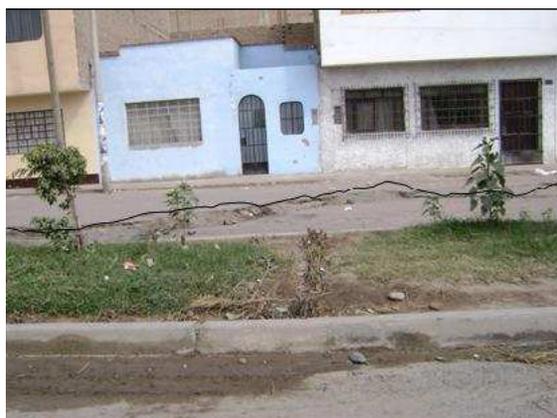
Figs. 35 y 36. Grietas sub-paralelas con desplazamiento lateral, calles ubicadas en el suroeste de Pisco.

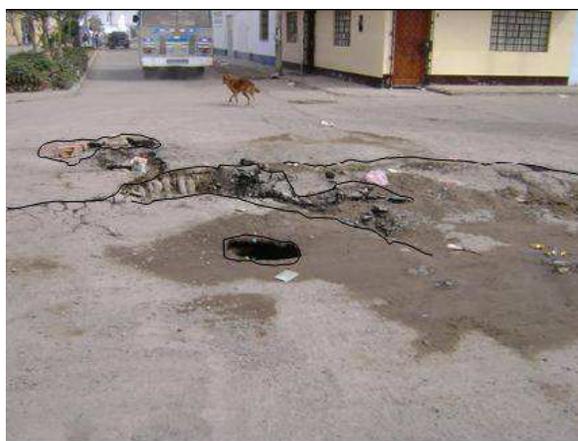
Fig. 37. Oquedades y hundimiento en la calle, parte suroeste de Pisco.

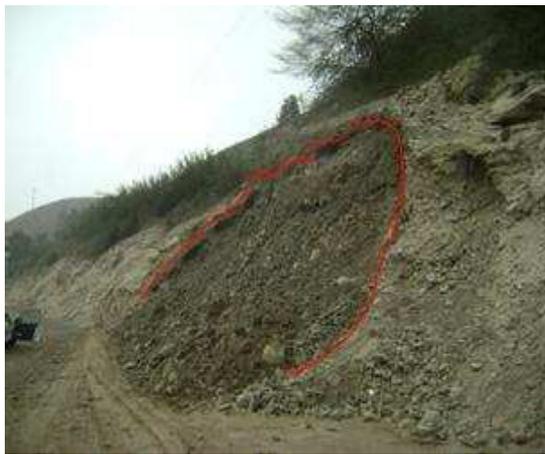
Fig. 40 y 41. Derrumbes en la vía a Calango.

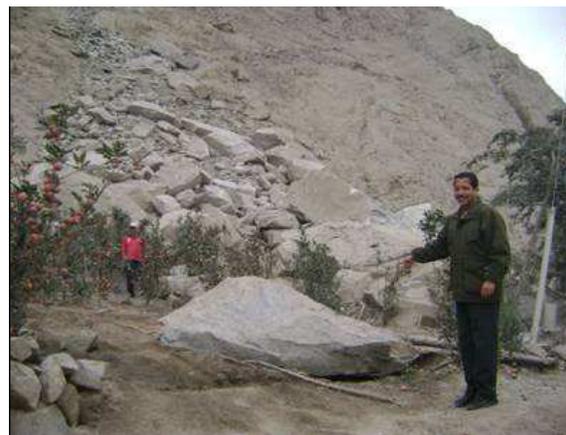
Fig. 43 y 44. Desprendimiento de rocas, que afectó la vialidad y un sembradío de manzanas en la cercanías al Anexo La Capilla.
