Informe Técnico
Editado por CERESIS

El Terremoto de Pisco-Perú **15 de Agosto de 2007**

INFORME DE LA MISIÓN CERESIS/UNESCO

RECONOCIMIENTO REALIZADO EN LA ZONA AFECTADA POR EL SISMO DE PISCO, PERU, DEL 15 DE AGOSTO DE 2007

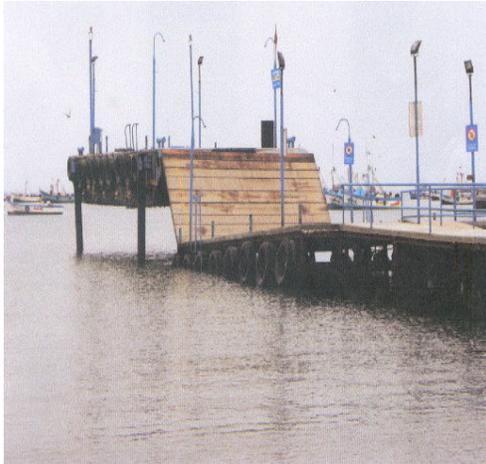
Toda la línea de comedores y pequeños negocios de la costa sufrieron en forma notable los efectos mencionados. Pudieron verse varias barcas y botes de pesca que fueron arrojados por el mar sobre la línea de construcciones existentes sobre la playa. Los hundimientos y deformaciones del terreno se atribuyen a densificación del suelo. No se observaron signos de licuación. En la figura 7 se observa un muelle flotante se vio quebrado y trabado aproximadamente dos metros por encima del nivel actual del mar.

Fig. 7 Paracas. Muelle flotante.

Un tramo de pilote de hormigón encamisado en acero, de aproximadamente dos metros de largo y 0,30 metros de diámetro, fue arrojado a la playa con recorrido aproximado superior a los 50 metros.

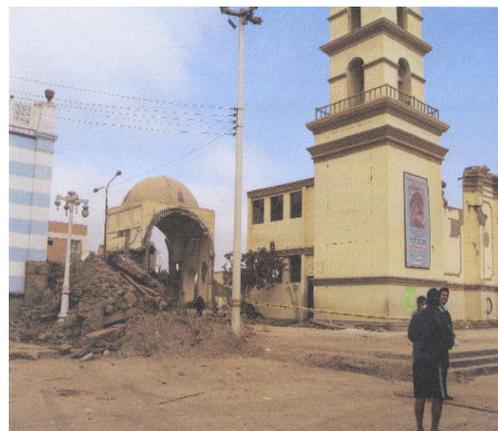
La figura 10 muestra el caso catastrófico, ya profusamente reportado por la prensa, del colapso de la iglesia catedral frente a la plaza de armas.

Fig.10 Catedral. (Foto Ing. Juan Carmona)

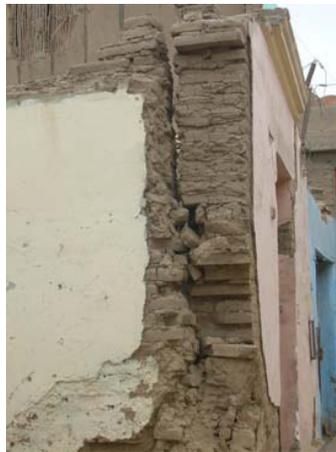
Detalle encuentro de muros sin conexiones dentadas entre si

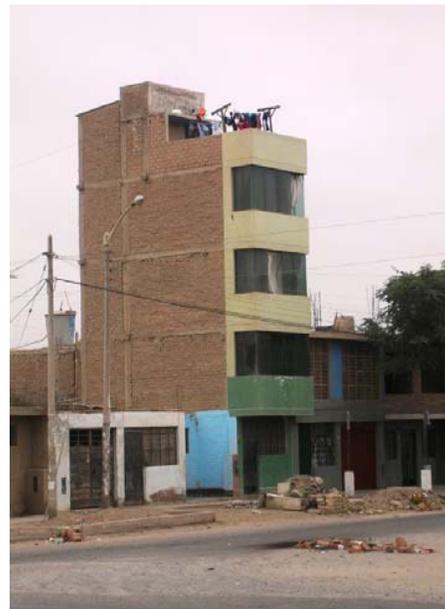
Una característica preocupante de los edificios de albañilería reforzada es su reducida densidad de muro, especialmente en la dirección paralela a la fachada, esta situación se produce por el escaso frente que poseen los sitios donde se construyen estas viviendas. Esta limitación puede ser crítica en la medida que aumente el número de piso, como es el caso de la construcción ubicada en la ciudad de Ica que se muestra en la Figura 12.

Figura 12. Ejemplo de edificio de albañilería con reducida densidad de muro en la dirección de su fachada

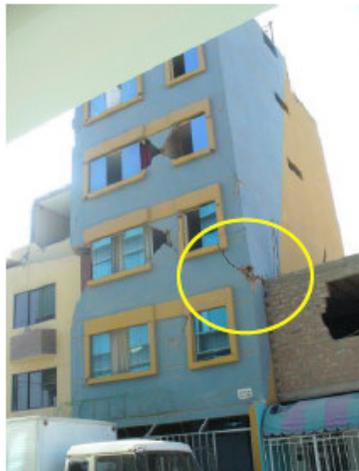
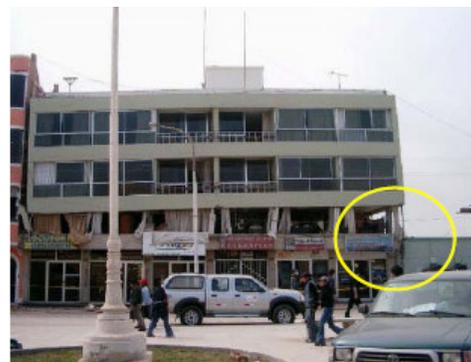
Figura 17. Choque entre edificios

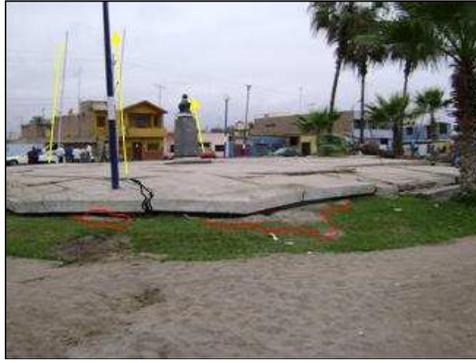
Fig. 15. Plaza de Armas, en Tambo de Mora, patio central levantado, postes inclinados.

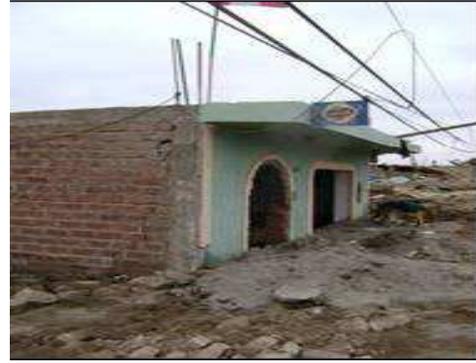
Los daños producto del fenómeno de licuación se observaron en cualquier tipo de edificación (viviendas construidas con material noble o con el tradicional adobe). (Figuras 17, 18 19 y 20). Otra de las evidencias importantes fue la presencia de grietas subparelalas con desplazamiento lateral del terreno, éstas se observaron principalmente hacia la zona norte de la población, y afectaron un gran número de viviendas (Figuras 21 y 22)

Fig. 18. Vivienda hundida debido a la licuación, poblado de Tambo de Mora.

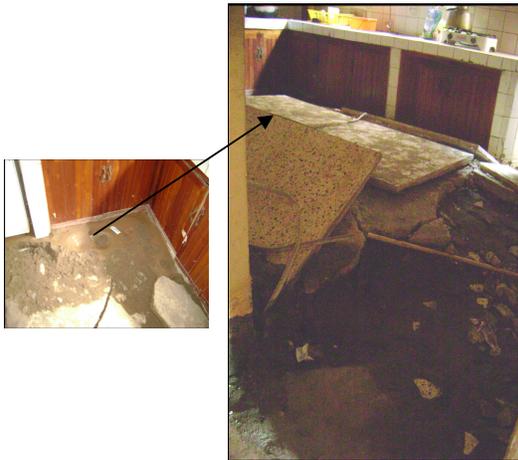
Fig. 16. Vivienda en Tambo de Mora, con el piso de la cocina levantado aproximadamente 1 metro.

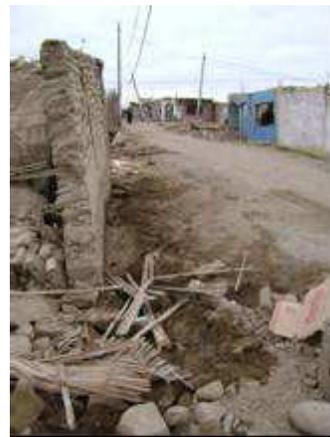
Fig. 19. Vivienda Colapsada

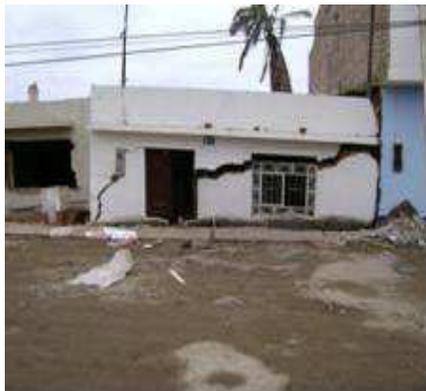
Fig. 17. Vivienda hundida aproximadamente 60 cm, poblado de Tambo de Mora.

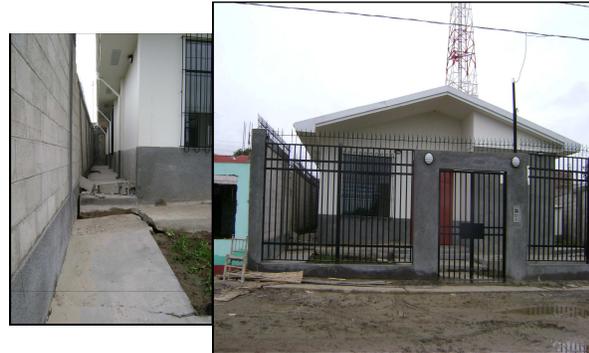
Fig. 20. Viviendas afectadas, independientemente del tipo de construcción.

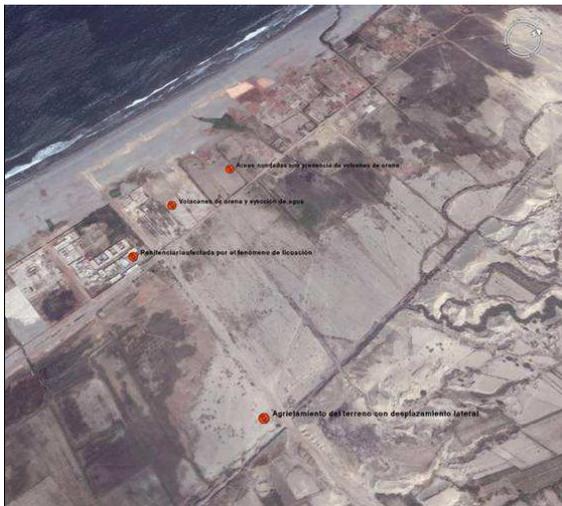
Fig. 23. Penitenciaría de Chíncha y zonas adyacentes afectadas por el fenómeno de licuación. Fuente: Google Earth (28/08/2007)

En las instalaciones de la penitenciaría de Chíncha y sus adyacencias (Figura 23) los daños observados se debieron en su mayoría a licuación de suelos, las paredes del perímetro volcadas con grietas en la base que la dejaban al descubierto (Figs. 24 y 25).

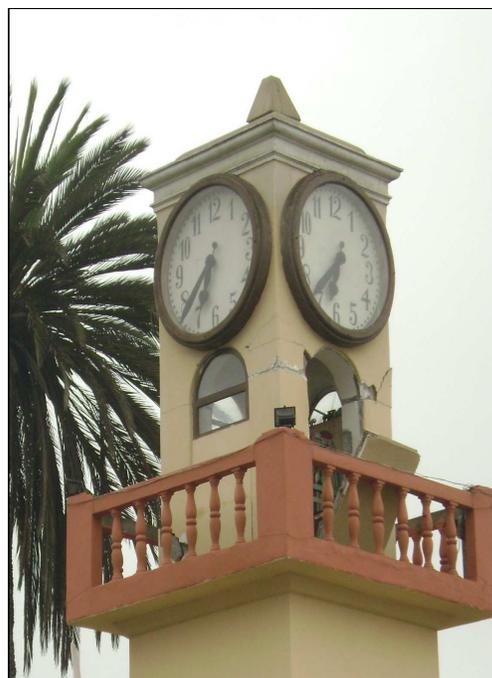
En el recorrido por el valle del río Mala, se visitaron los poblados de San Antonio de Flores, Santa Cruz de Flores, Mala y finalmente Calando (Figura 38). Los daños observados en estos poblados se concentraron particularmente en las viviendas construidas con adobe, las iglesias que presentaron mayores daños fueron las correspondientes a los poblados de San Antonio y Santa Cruz. En este último poblado el reloj de la plaza marcó la hora del sismo, quedando paralizado debido a los daños que presentó su estructura (Figura 39).

Fig. 39. Reloj que marcó la hora del sismo, ubicado en la plaza de Armas de la población de Santa Cruz de Flores.

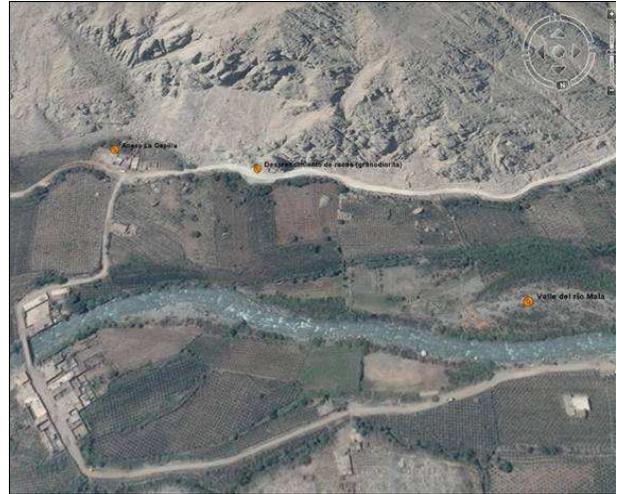
En la vía que conduce de Calango al Anexo La Capilla, en la coordenada ($12^{\circ} 31'5,2''$ S - $76^{\circ} 29'51''$ W) hubo un desprendimiento de rocas (granodiorita) (Figuras 40, 41, 42, 43 y 44), que afectó aproximadamente 200 metros de un sembradío de manzanas propiedad del señor Antonio Arias Zabala, este fue el mayor desprendimiento de rocas observado durante la estadía en la misión de apoyo, debido al sismo de Pisco ocurrido el 15 de agosto de 2007.

Fig. 42 Valle del río Mala, cercanías al Anexo La Capilla, desprendimiento de rocas, se señala con un círculo el área afectada. Fuente: Google Earth (28/08/07)

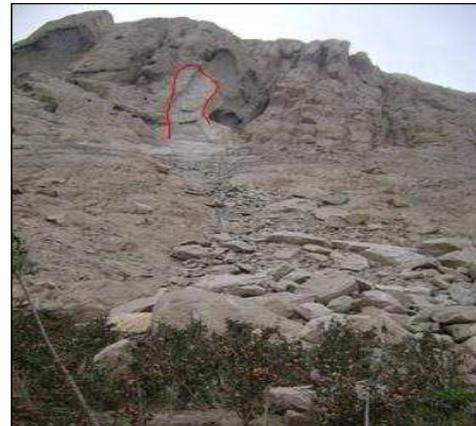
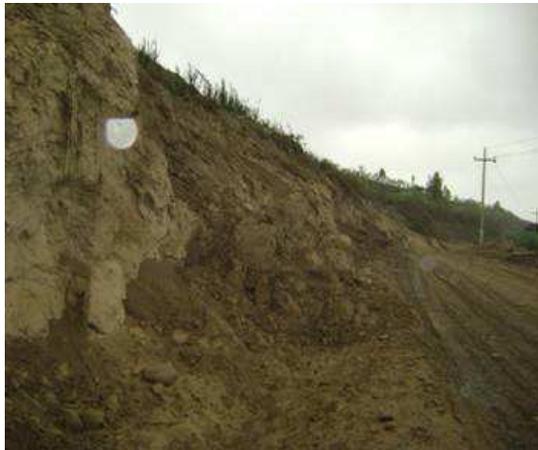
En la coordenada ($12^{\circ} 33'37,5''S$ - $76^{\circ}35''W$) se derrumbó el talud de la vía obstruyendo la carretera que conduce a Calando, para el momento de la inspección parte del material ya había sido removido, sin embargo el talud aun se encontraba inestable (Figuras 40y 41). Al llegar a Calando se realizó entrevista al mayor policía nacional Elder Calderon Cossio, a cargo de la comisaría de Calando, el cual mencionó que no hubo heridos y facilitó un inventario de las viviendas afectadas y los daños causados a la vialidad. En la tabla 1, se presenta un resumen de este inventario.

Fig. 40 y 41. Derrumbes en la vía a Calango.

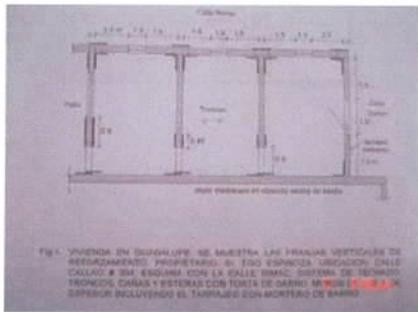
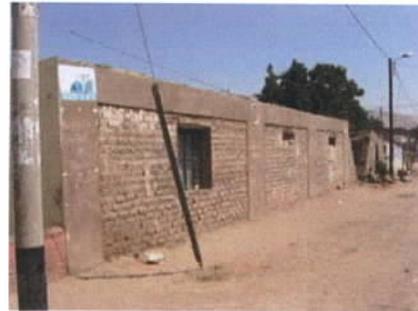
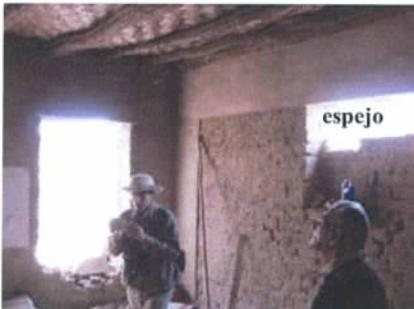
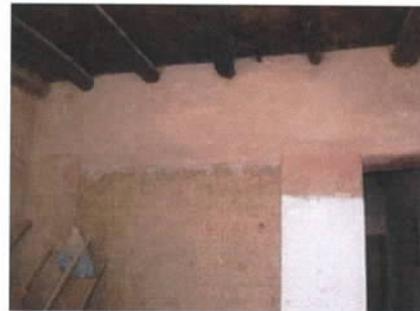
Casa Reforzada en Guadalupe, Ica, después del Sismo del 15-08-2007
Ubicación: Calle Callao #304, esquina con la calle Rímac. Propietario: Sr. Ego Espinoza

En el marco del convenio GTZ-CERESIS-PUCP, en el año 1998 reforzamos dos viviendas de adobe ubicadas en Ica en los distritos de Pachacutec y Guadalupe, bajo una técnica sencilla y económica que se indica en el website <http://blog.pucp.edu.pe/albanileria>. Ambas viviendas no presentaron fisura alguna después de haber sido sometidas al terremoto del 15-08-2007, en tanto que, lamentablemente, viviendas de adobe no reforzadas sufrieron fuertes daños o colapsaron totalmente (ver fotos adjuntas).

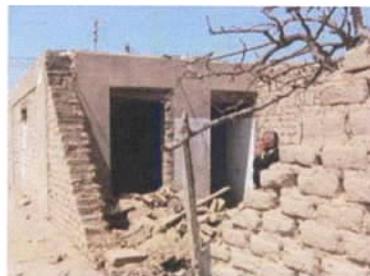
21-08-2007. El cerco del patio no se reforzó por falta de medios económicos y colapsó.

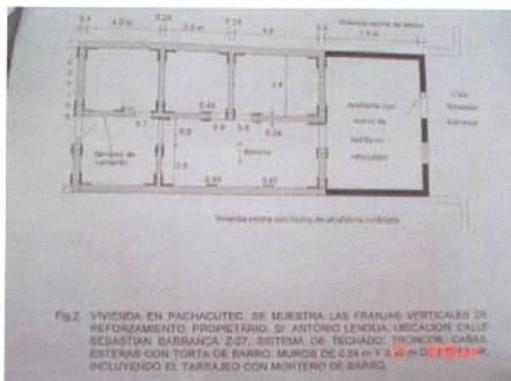
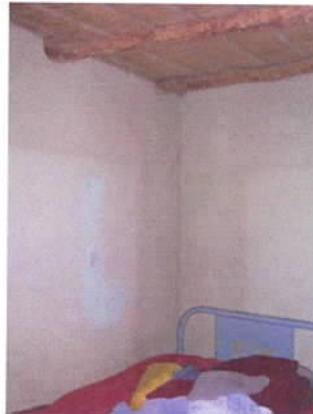
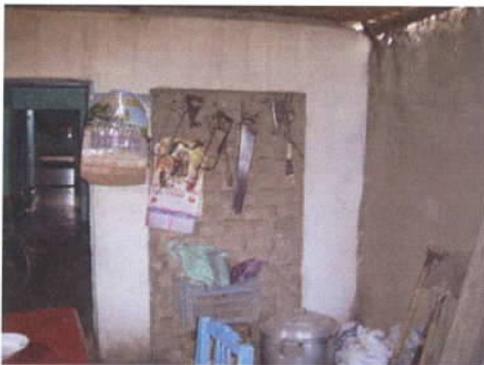
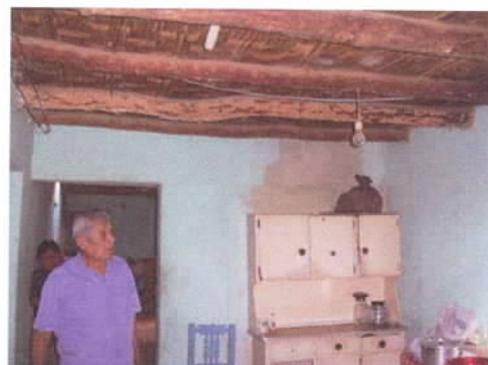
Ubicación: Calle Sebastián Barranca Z-27, Pachacutec, Ica

Estado de la Vivienda del Sr. Antonio Lengua después del Sismo del 15-08-2007

Estado de la vivienda del Sr. Lengua. 20-08-2007.
